## 1211291 Vejsyn - Vædderen

Sendt af Preben Rasmussen den 20-11-2025

EGEF-Proj185 - Vejetape 12.2.6 Vædderen

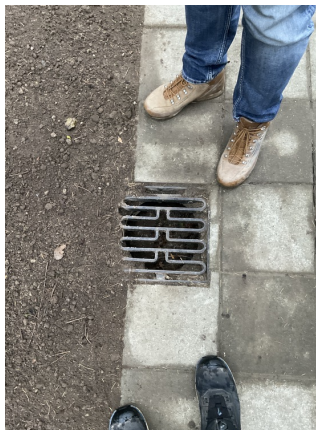
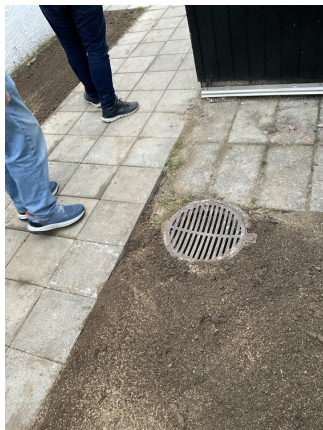
Punkt 1

Vejbrønde skal oprensnes efter behov - der er jord i mange af dem.

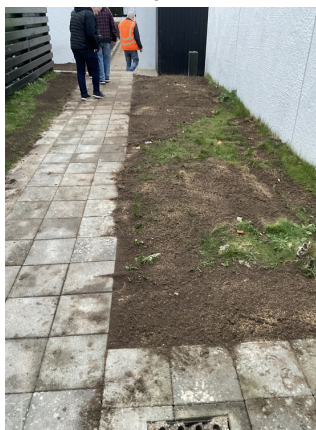
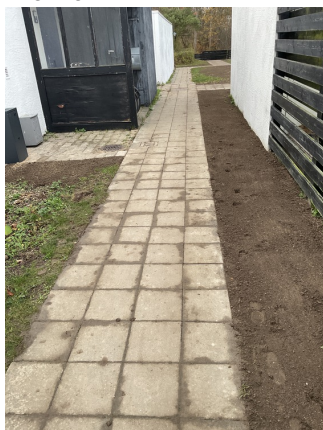
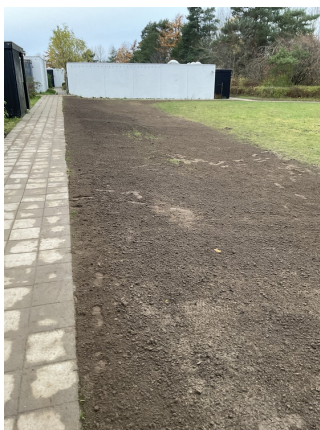
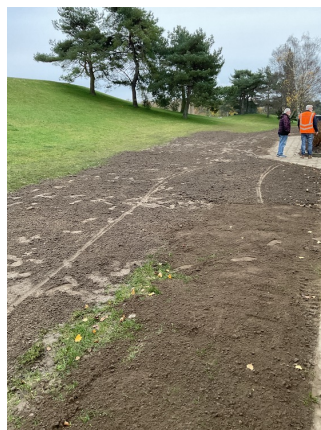
Punkt 1

Muld arbejde er generelt pænt retableret ,men det skal gæses efter for lunke.

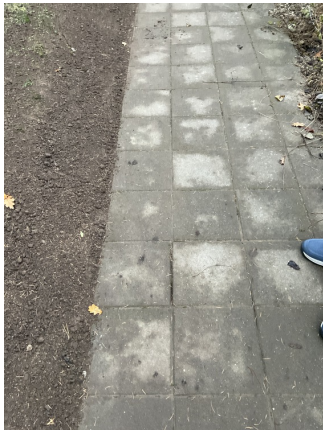
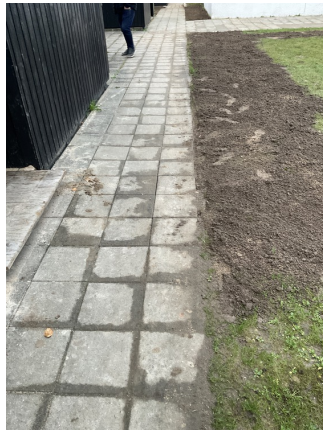
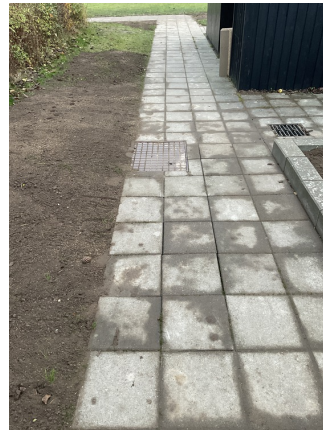
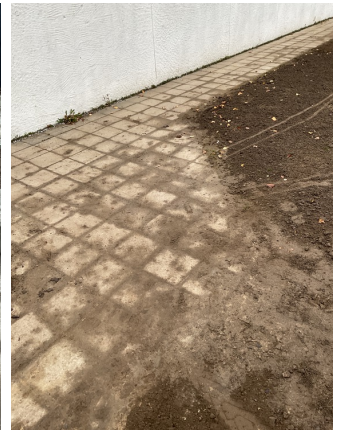
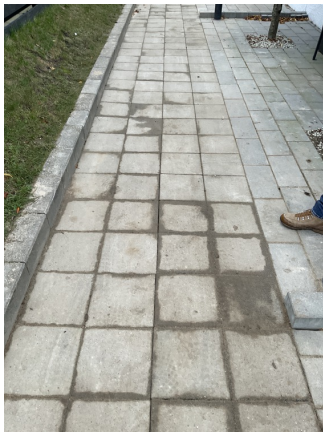
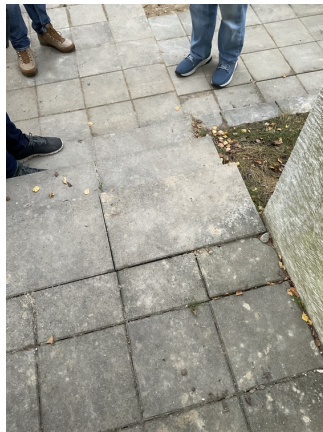
Punkt 2

Fliser gæses efter de vipper nogen steder jord og muld skræbes af , og fugesand på efter opretning.

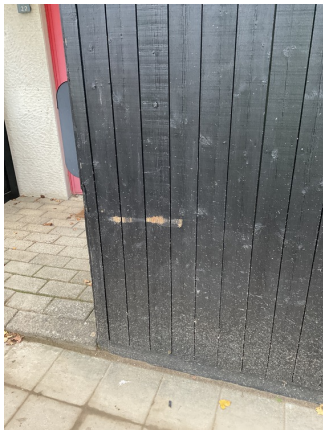
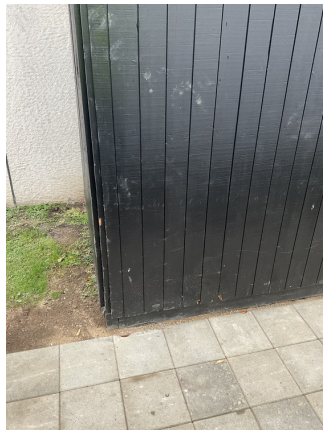
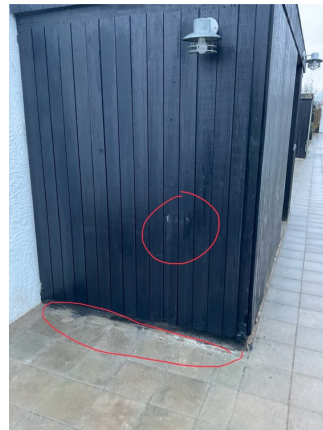
Punkt 3  
Bemærkning

Skure repareres hvor vi har ramt dem .

Kommentarer og vedhæftede fotos, tegninger mm.  
Pas på det ikke drypper på fliserne .

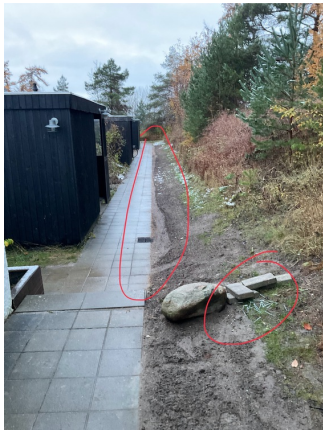
Punkt 4  
Bemærkning

Andre har kørt og saltet og beboer har smidt søm og herregårds  
sten for at der ikke skal cykles i muldjorden.

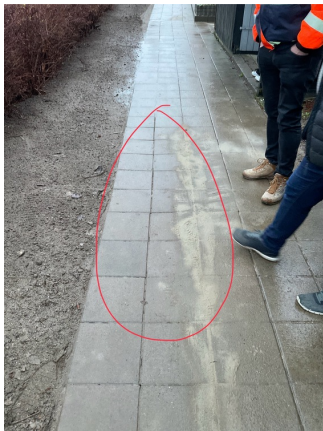
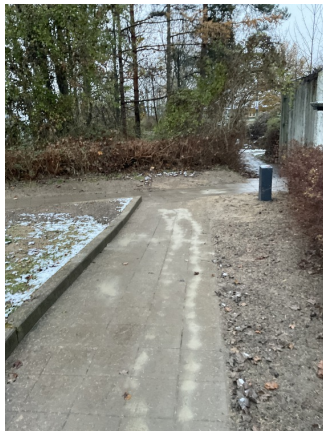
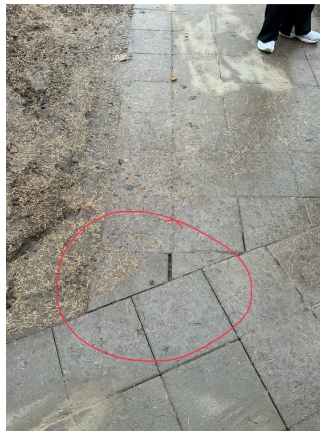
Punkt 5  
Bemærkning

Ved nr. 44 skal der fliser.  
Og lidt længere nede også.

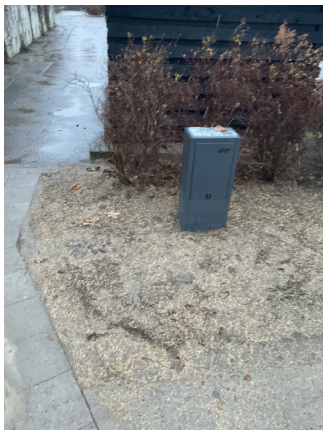
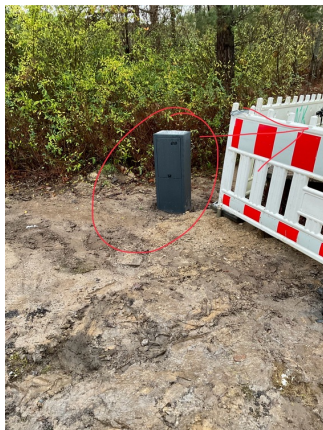
Punkt 6  
Bemærkning

Alarm skabe skiftes til de rigtige grønne skabe .  
Og det ved indkørslen rykkes ..

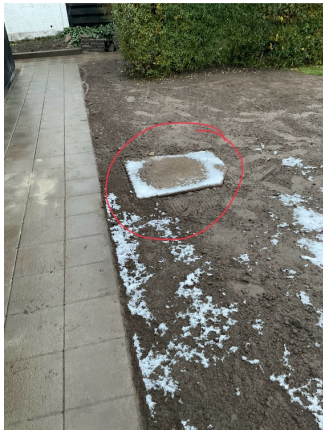
Punkt 7  
Bemærkning

Gammel brønd fundet ,hvor der var fyldt jord til top.  
Grundejerforeningen melder tilbage om hvad der skal ske med den.

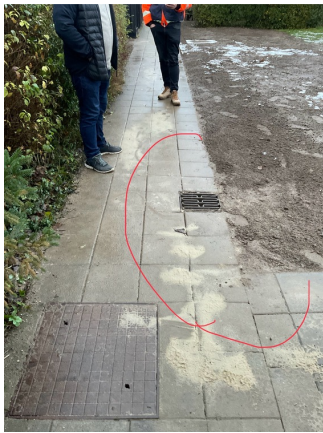
Punkt 8  
Bemærkning

Opretning fliser her .

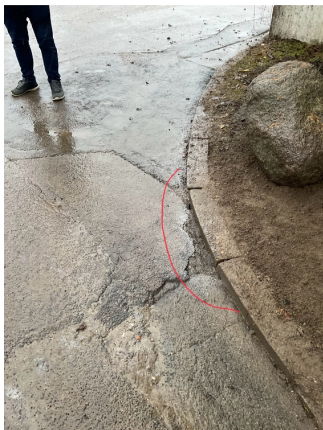
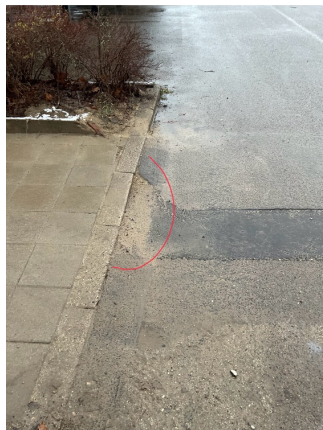
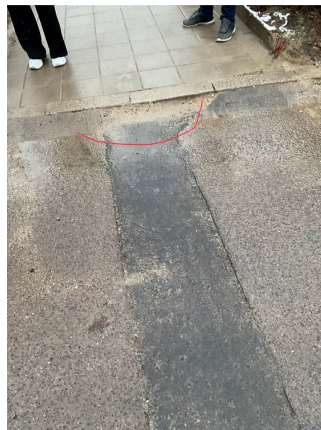
Punkt 9  
Bemærkning

Asfalt mangler her.

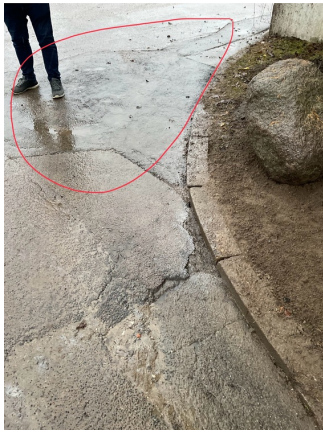
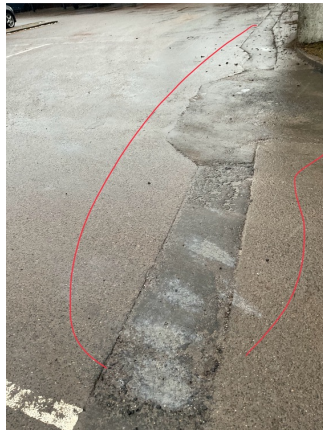
Punkt 10  
Bemærkning

Forsegles her

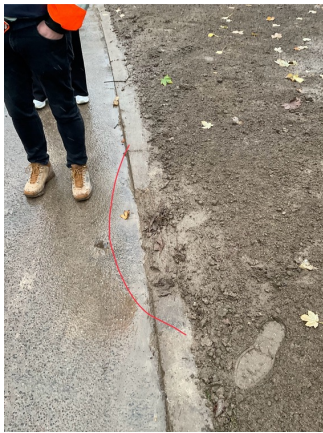
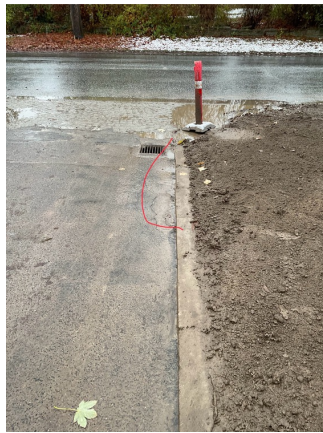
Punkt 11  
Bemærkning

Nordkysten tjekker billeder her for at bekræfte at det ikke er dem der har ødelagt dem.
